光ファイバ計測技術によるトンネル維持管理の生産性向上に関する研究（その2）

ー建設中トンネルの覆工・インバートへの光ファイバ実装試験ー

鹿島建設(株) 正会員 ○福田博之 中西祐輔 池上栄志 野中隼人 川端淳一
西日本高速道路(株) 正会員 前田佳克 畔津伸彦
リテックエンジニアリング(株) 正会員 大塚雄次郎 小柳津悠 新保 弘

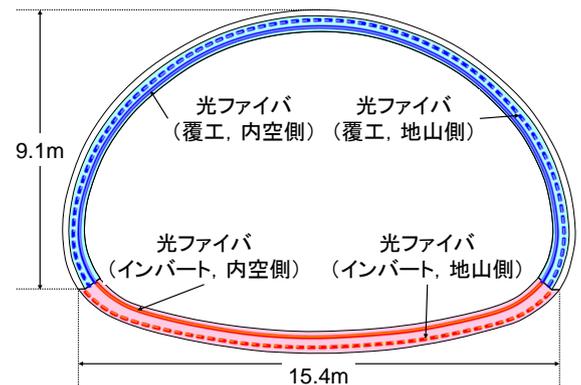
図-1に設置断面のレイアウトを示す。本試験では、覆工およびインバートの断面力の評価を可能とすることを目的として、断面内の地山側と内空側の2深度に、それぞれ温度計測用、ひずみ計測用の光ファイバを設置した。

図-1 光ファイバのレイアウト

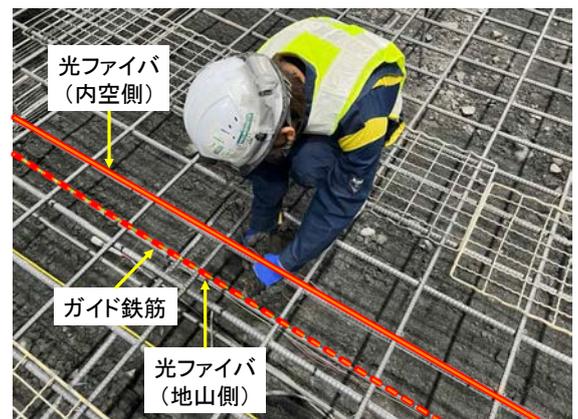
コンクリート内部に光ファイバを直接埋設する場合、設置時にたわみや緊張が生じることや、打設時に押出されるなど、所定の位置に正しく設置できないことが懸念された。そのため、光ファイバをガイドとなる鉄筋に沿わせることで、正確な位置に設置できるようにした。図-2にインバートへの光ファイバの設置状況を、図-3に覆工への設置状況を示す。いずれも断線等の不具合は無く設置が完了した。インバートへの設置は3人体制で実施し、1測線当たりの光ファイバの設置時間は2~3時間程度であった。また、覆工については4人体制で実施し、1測線当たりの設置時間は5~6時間程度であった。部材への設置後に必要となる光ファイバの配線作業等は、補強鉄筋の組立てなどの通常作業と並行して実施できるため、光ファイバの設置に関わる作業が現場工程に及ぼす影響は軽微であることが確認された。

図-2 インバートへの光ファイバ設置状況

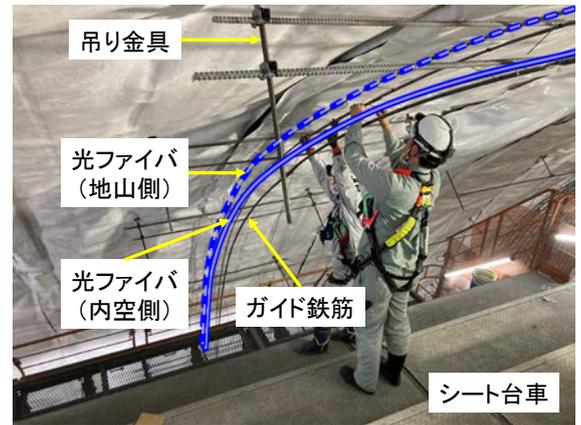
図-3 覆工への光ファイバ設置状況

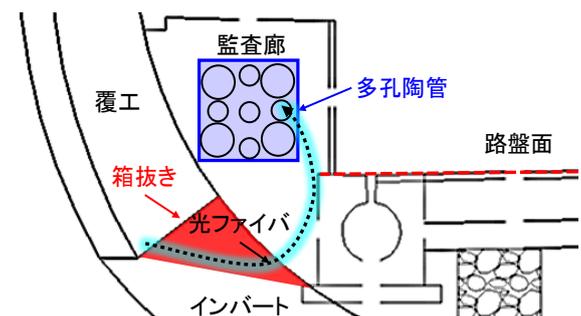
覆工のコンクリート打設後は、トンネル壁面の全面が閉合されるため、事前に光ファイバの出口を確保しておく必要がある。一方で、建設中や供用後の設備等への干渉を避ける必要があるため、図-4のように光ファイバを引き出すための箱抜きをインバート肩部に設置した。これにより、任意の位置で路盤下から内空側に光ファイバを取り出すことが可能となる。

図-4 箱抜きでの光ファイバ取出し(断面図)

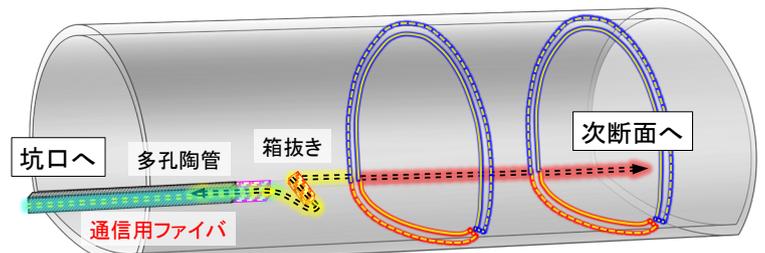
一般的に、建設後には監査廊下部に設備用の電線や通信線を配線するための多孔陶管が設置される。箱抜きから引き出した計測用の光ファイバを多孔陶管内の通信用光ファイバと繋げることで、地上に出ることなく坑口まで配線することができる。図-5に維持管理段階での光ファイバのレイアウトイメージを示す。複数断面での計測が必要な場合にも、断面間を連結することで1台の計測器でトンネル全体管理が可能となる。今回実証した実装方法を組み合わせることで、建設中から供用後まで継続した光ファイバの活用が可能になることを示した。

図-5 維持管理段階での光ファイバレイアウトイメージ

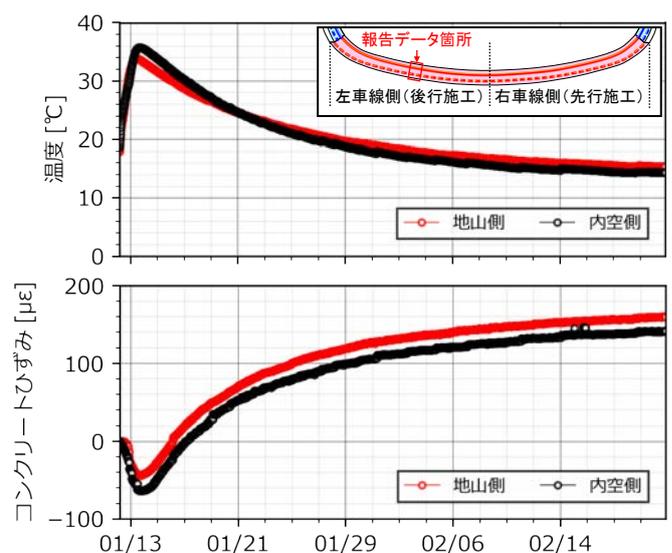
インバートに設置した光ファイバを用いて、コンクリート打設後の温度とひずみを計測した。図-6にインバート左車線側（後行施工側）の中央部での計測結果を示す。打設後から約2日間は急激に温度が上昇し、最大で18°C程度の温度上昇確認された。また、コンクリートは熱膨張により約50 $\mu\epsilon$ 程度の圧縮ひずみが生じた。ピーク後は温度が緩やかに低下し、収縮に伴う引張ひずみが生じている。このように、コンクリート打設後の膨張・収縮挙動を光ファイバで良好に捉えられることが確認された。また、これらの挙動は地山側、内空側の光ファイバでも同様に確認された。

図-6 インバートコンクリート打設後の光ファイバ計測結果例（左車線側中央部）
