光ファイバ計測技術によるトンネル維持管理の生産性向上に関する研究（その4）

－模擬トンネルにおける載荷による光ファイバの計測精度検証試験－

鹿島建設(株) 正会員 ○野中隼人 小池胡楠 宮嶋保幸 川端淳一
 リテックエンジニアリング(株) 正会員 新保 弘 大塚雄次郎
 (一財)先端建設技術センター 正会員 山本拓治
 ニューブレクス(株) 正会員 岸田欣増

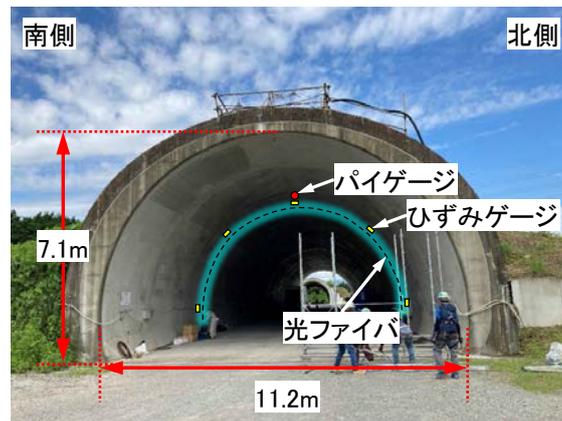
図-1 光ファイバ、従来センサのレイアウト

実規模での光ファイバの計測精度を確認する目的で、内空の高さが7.1m、幅11.2mの実物大の模擬道路トンネルにて載荷試験を行った。図-1に、本試験で用いたセンサのレイアウトを示す。光ファイバは、接着剤により覆工表面の周方向への全面設置としたが、天端部付近に縦断方向の開口ひび割れが確認されたため、図-2示す横断治具を使用し、この箇所では光ファイバがひび割れを跨ぐように設置した。また、精度検証のため、天端、肩部2箇所、SL高さ2箇所にひずみゲージを設置し、ひび割れ箇所では開口量計測のためにパイゲージを設置し比較を行った。

イバとひずみゲージによる計測結果を示す。横軸は、トンネル脚部のうち南側（図-1 参照）を起点 0m としてトンネル周方向に沿って展開し、天端付近を 10m、脚部北側を 20m としている。この結果、光ファイバでは、天端部のひび割れ位置を除き全体に圧縮ひずみが生じており、肩部に最大の圧縮が発生している。これは、トンネル天端部に荷重した時の一般的な傾向と整合している。ひずみゲージでも同じ傾向であり、ひずみの値も概ね同等であることが確認できた。

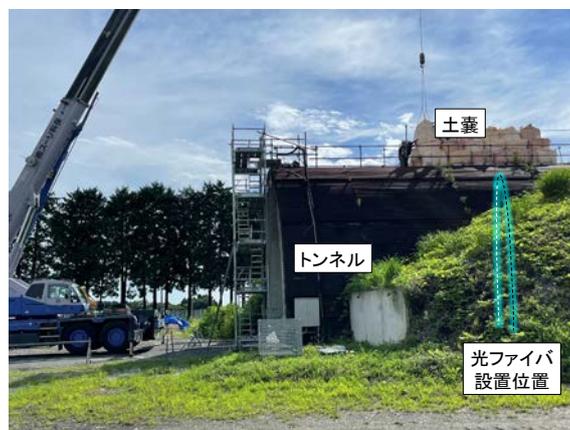
図-3 載荷試験の状況

図-3に載荷試験の状況を示す。光ファイバの設置断面を中心に、トンネルの上部に1tの土のうを最大47袋まで積載し、載荷過程では7段階、除荷過程は6段階に分けて計測を行った。

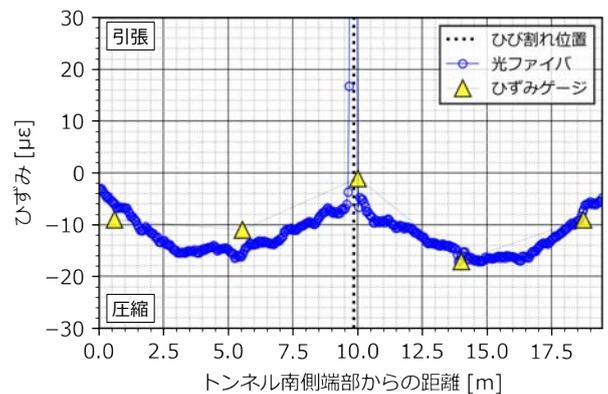
図-4 ひずみ分布計測結果（荷重 47t）

図-4にトンネル上に最大の47tを載荷した時の光ファイバ

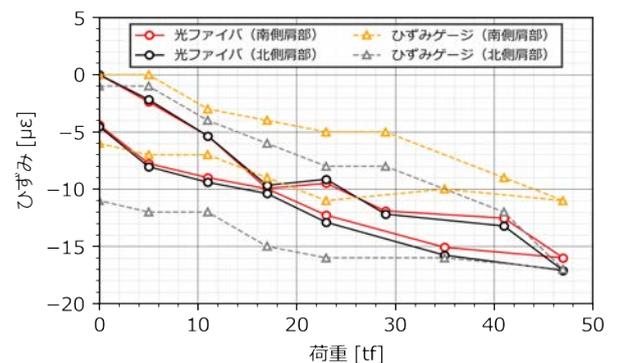
図-5 各段階でのひずみ計測結果の比較

図-5 にトンネル両肩部における荷重から除荷段階のひずみ計測結果を示す。光ファイバとひずみゲージ共に荷重が進むにつれて圧縮ひずみが増加し、除荷過程では徐々に圧縮ひずみが減少する傾向を示した。設置表面の不均質性などの影響により、光ファイバはひずみゲージと最大で $7\mu\epsilon$ 程度の誤差はあるものの、実際に評価する上では軽微であり、同等の精度で計測が可能であることを確認した。

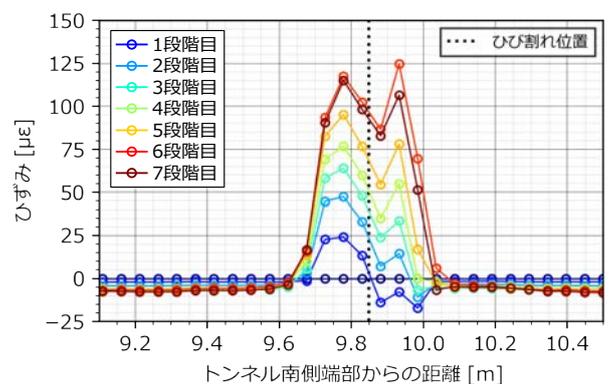
図-6 ひび割れ付近の光ファイバ計測結果

図-6 に天端部のひび割れ位置における荷重過程のひずみ分布を光ファイバにより計測した結果を示す。ひび割れ位置を中心に引張ひずみが生じており、荷重が進むに従って、ひび割れが開口する挙動を捉えることができています。

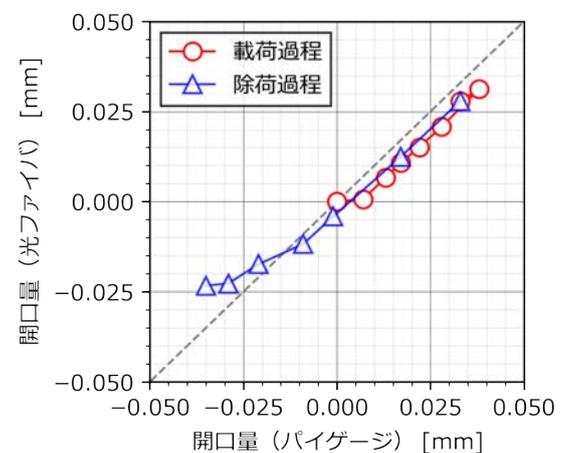
図-7 ひび割れ開口量計測結果の比較

図-7 には光ファイバにより計測されたひずみ量から換算した開口量とパイゲージによる開口量の比較結果を示す。荷重過程、除荷過程共に概ね一致しており、光ファイバによりパイゲージと同程度の精度で計測が可能であることが確認できた。
