山岳トンネルAI研究の成果報告

一般財団法人 先端建設技術センター

2. AIによる切羽地質評価支援システムの開発

3 AIによる肌落ち予測支援システムの開発

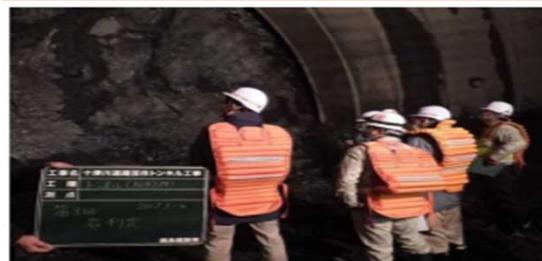
岩判定実施状況(切羽)

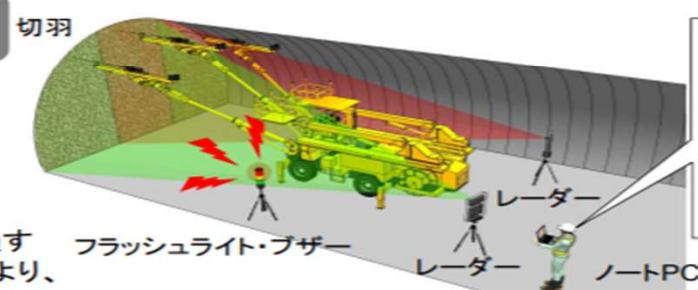
最新技術の導入イメージ

レーダー(あるいはレーザー)を切羽近傍に設置して、切羽全面を計測監視し、落石前の微小な変位を高精度で検知する。

変位が管理基準値(閾値)を超過するとき、フラッシュライト・ブザーにより、リアルタイムで警報を発令する。

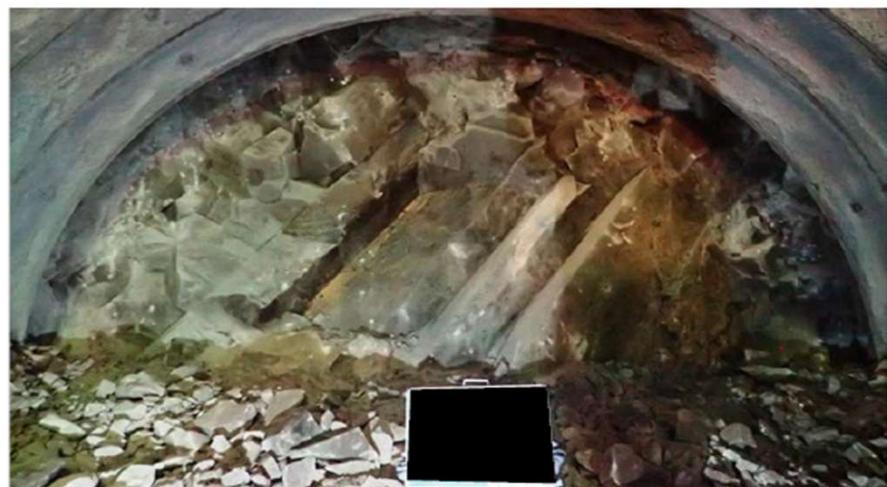
図12. 17 割れ目間隔: 100cm 以上

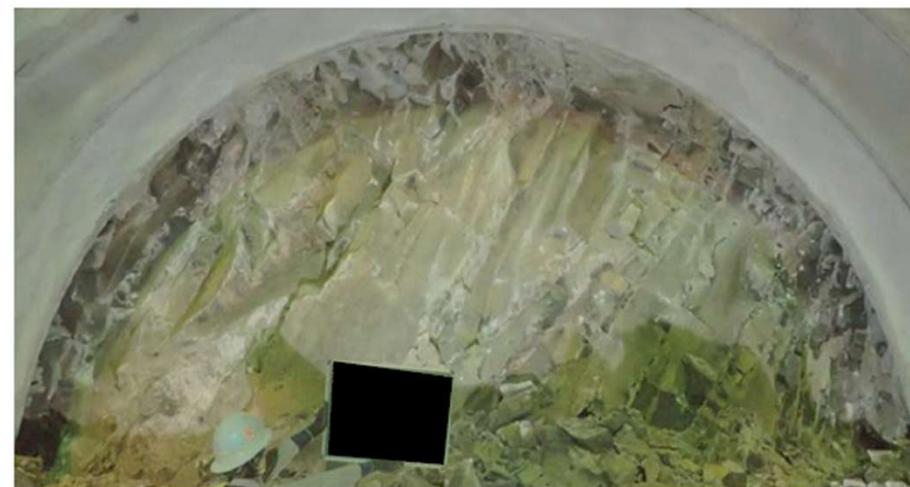
図12. 18 割れ目間隔: 30～100cm

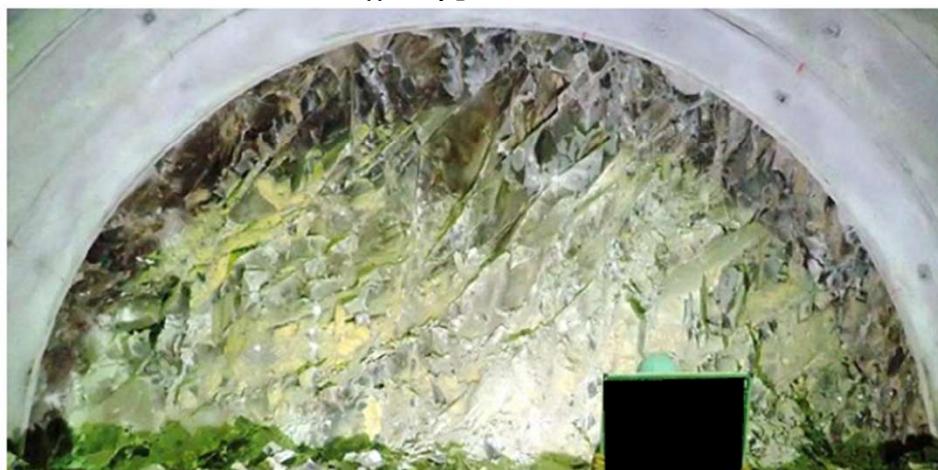
図12. 19 割れ目間隔: 10～30cm

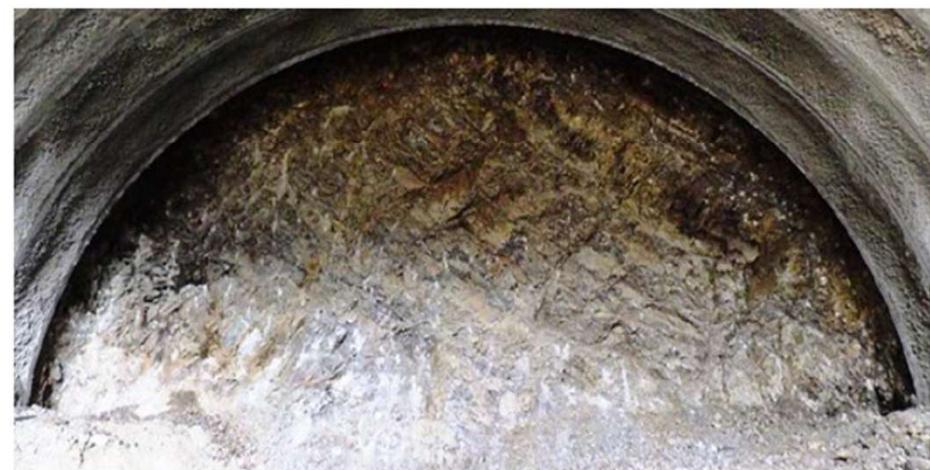
図12. 20 割れ目間隔: 10cm 以下

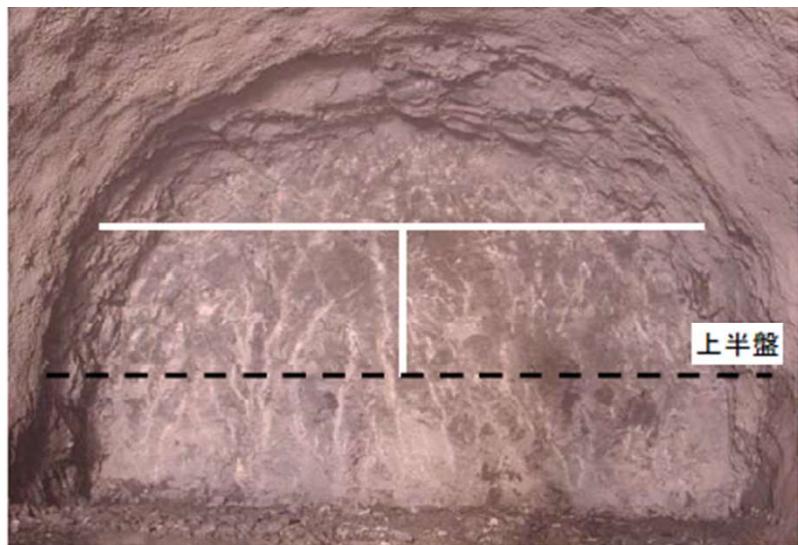
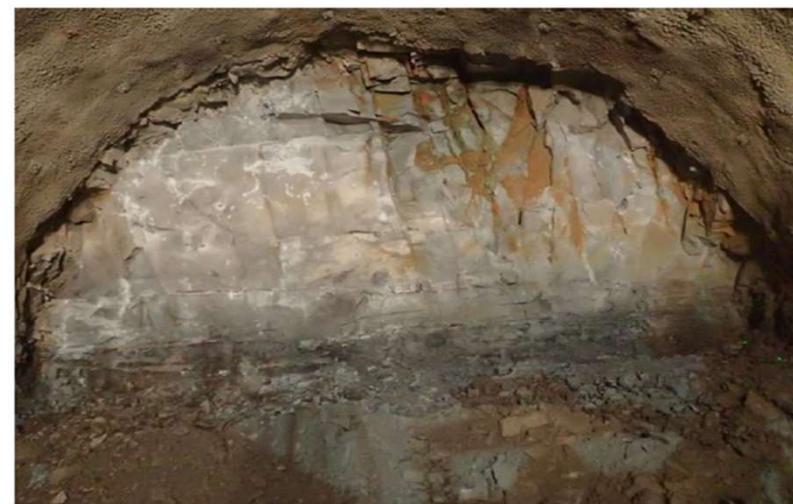
図10. 1 風化の程度「弱」

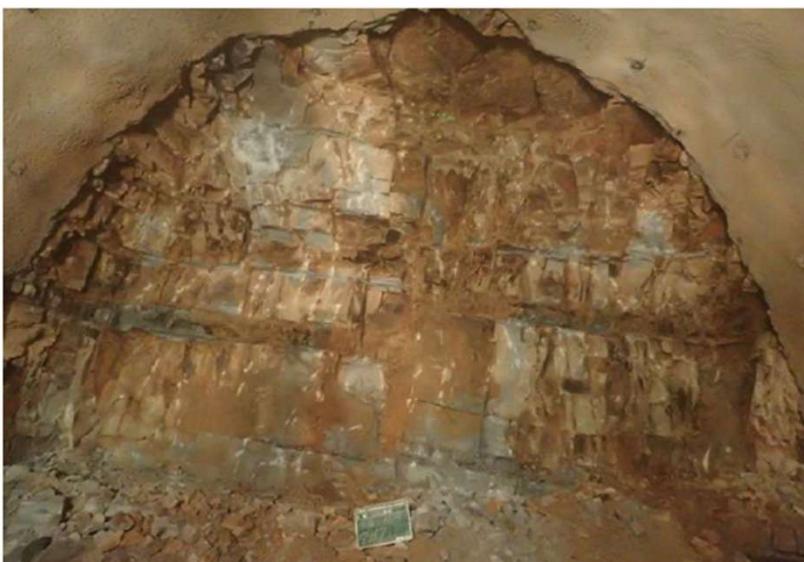
図10. 2 風化の程度「中」

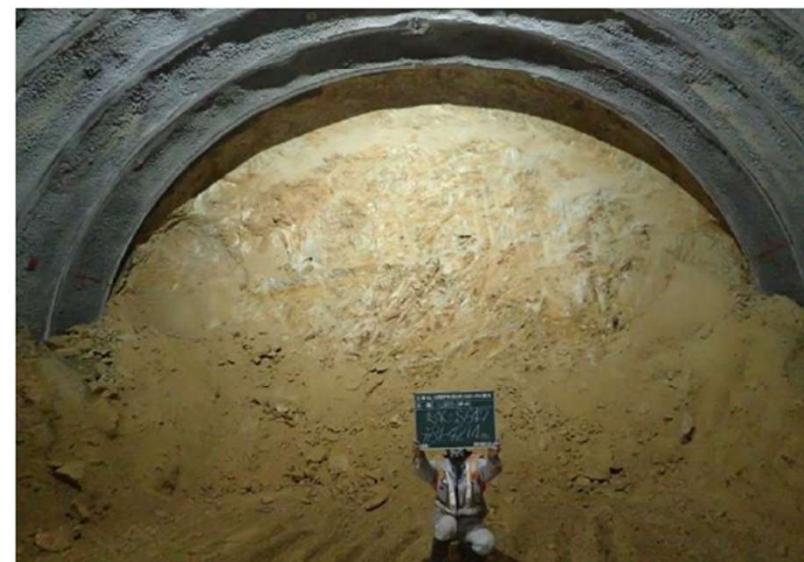
図10. 3 風化の程度「強」

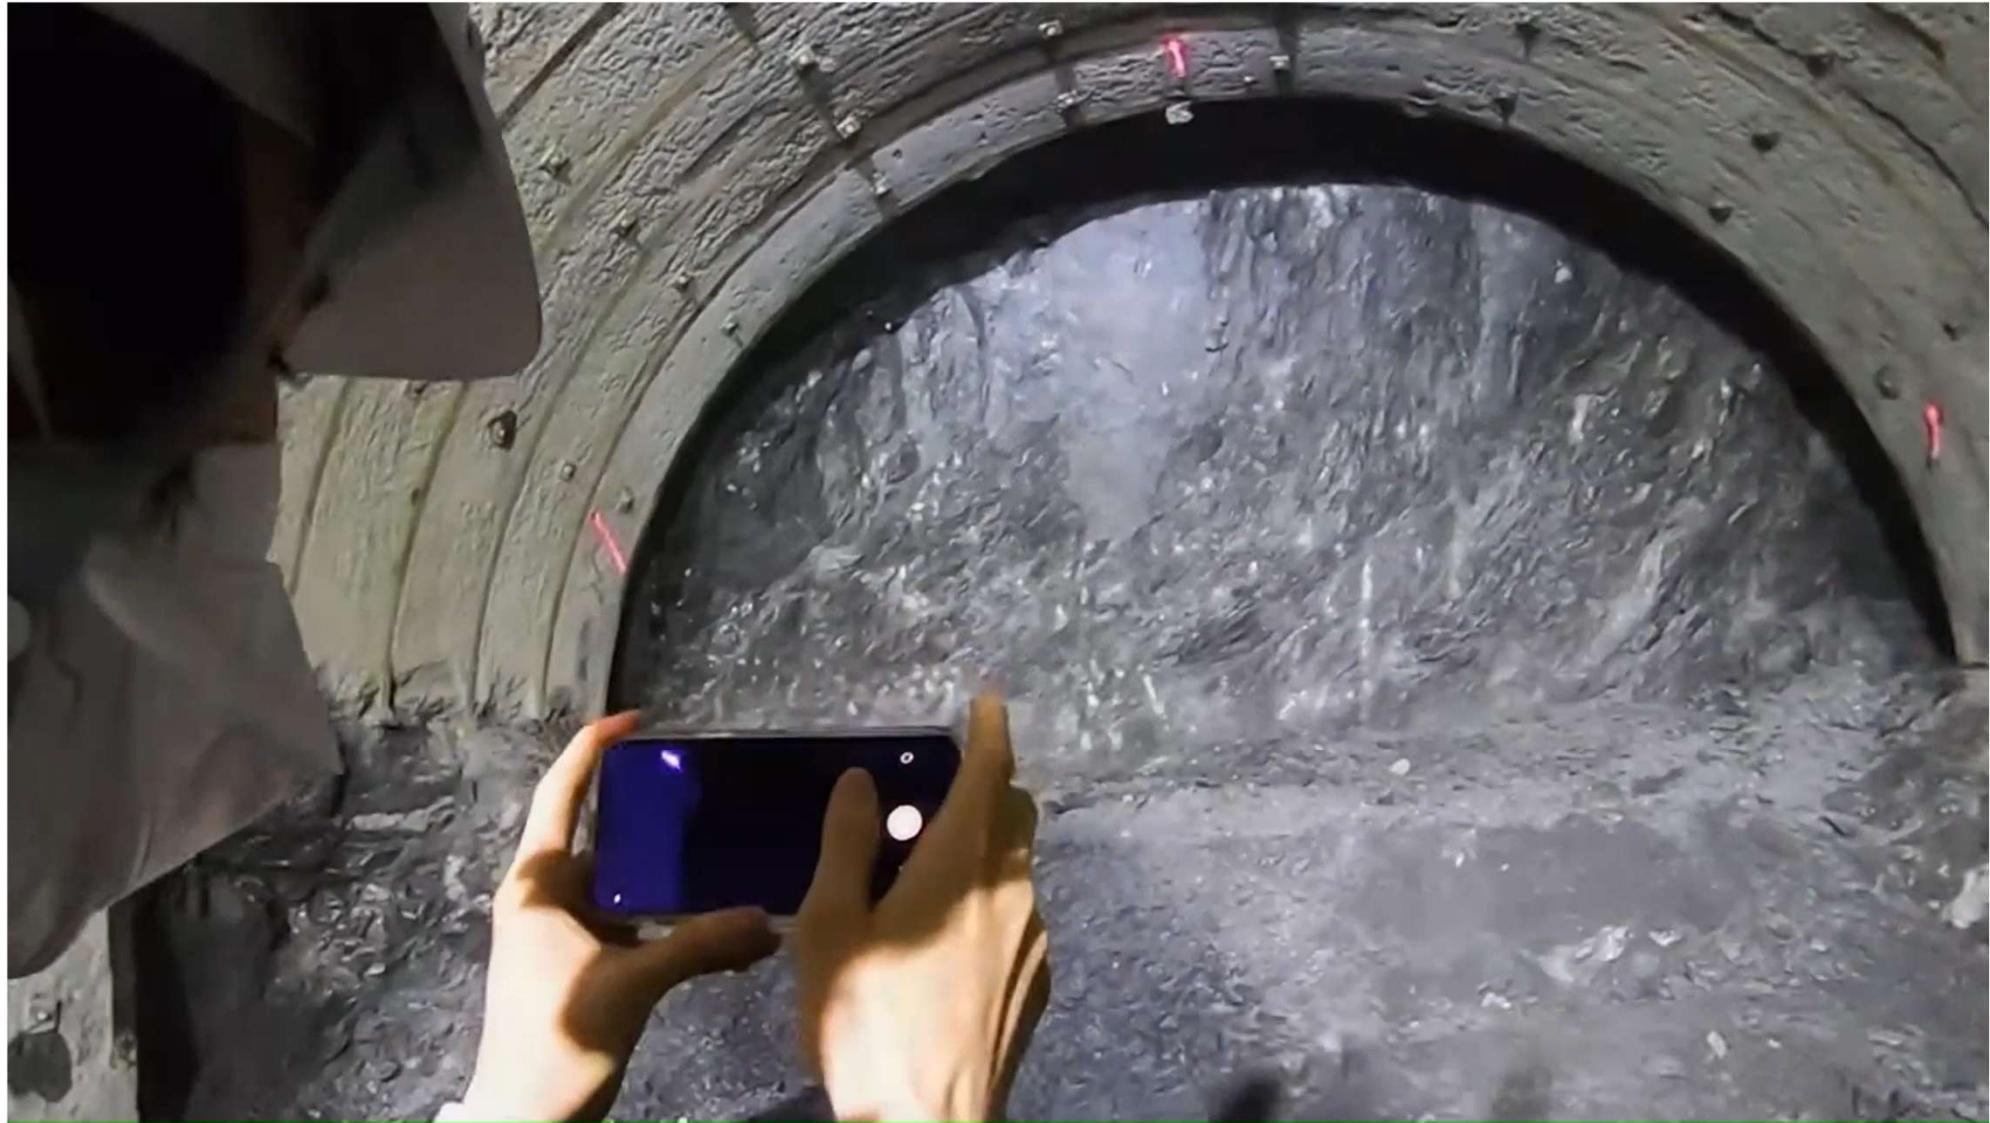
(4) 切羽地質評価支援システムの概要

AIによる地質評価結果

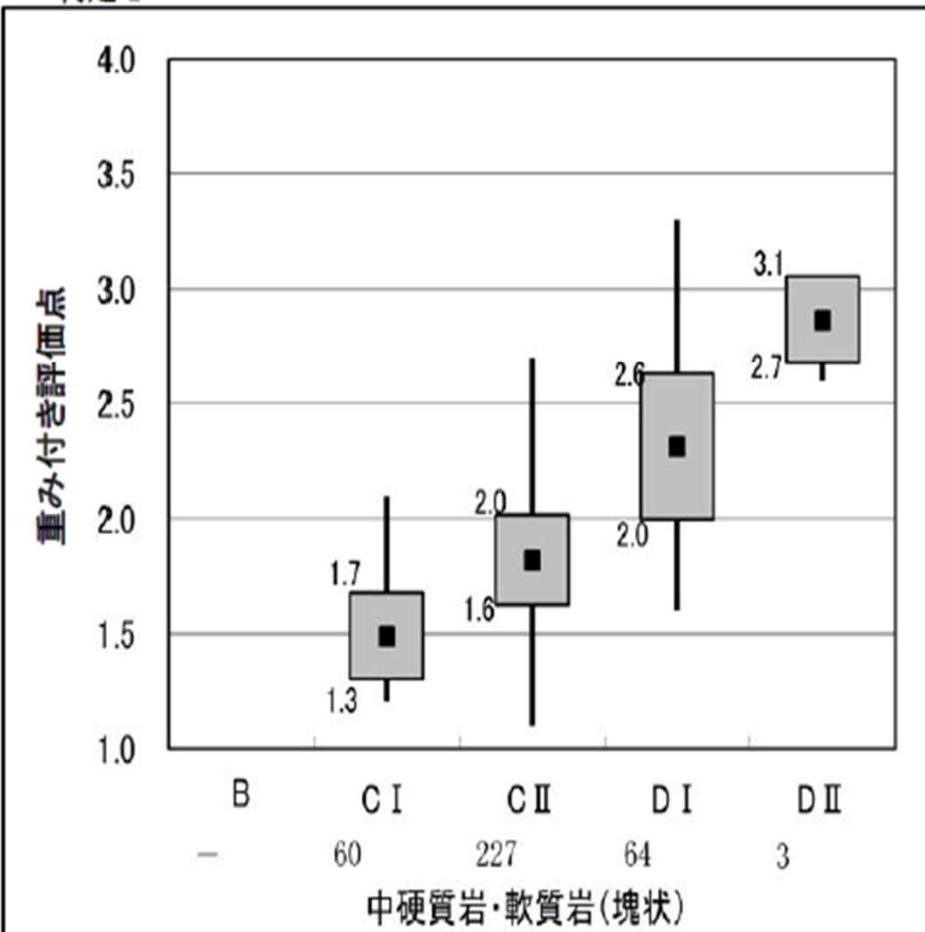
(2) 切羽評価点による地山等級の判定

(分布表:参考)

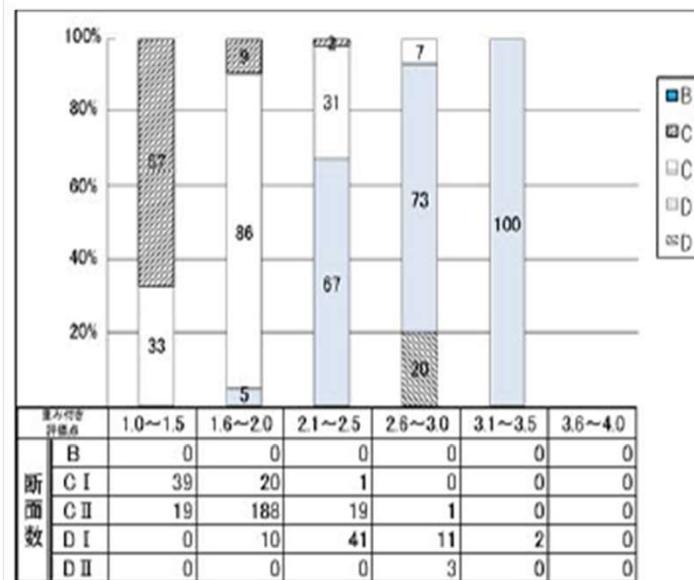
土研, NEXCO提案式により地山等級を判定

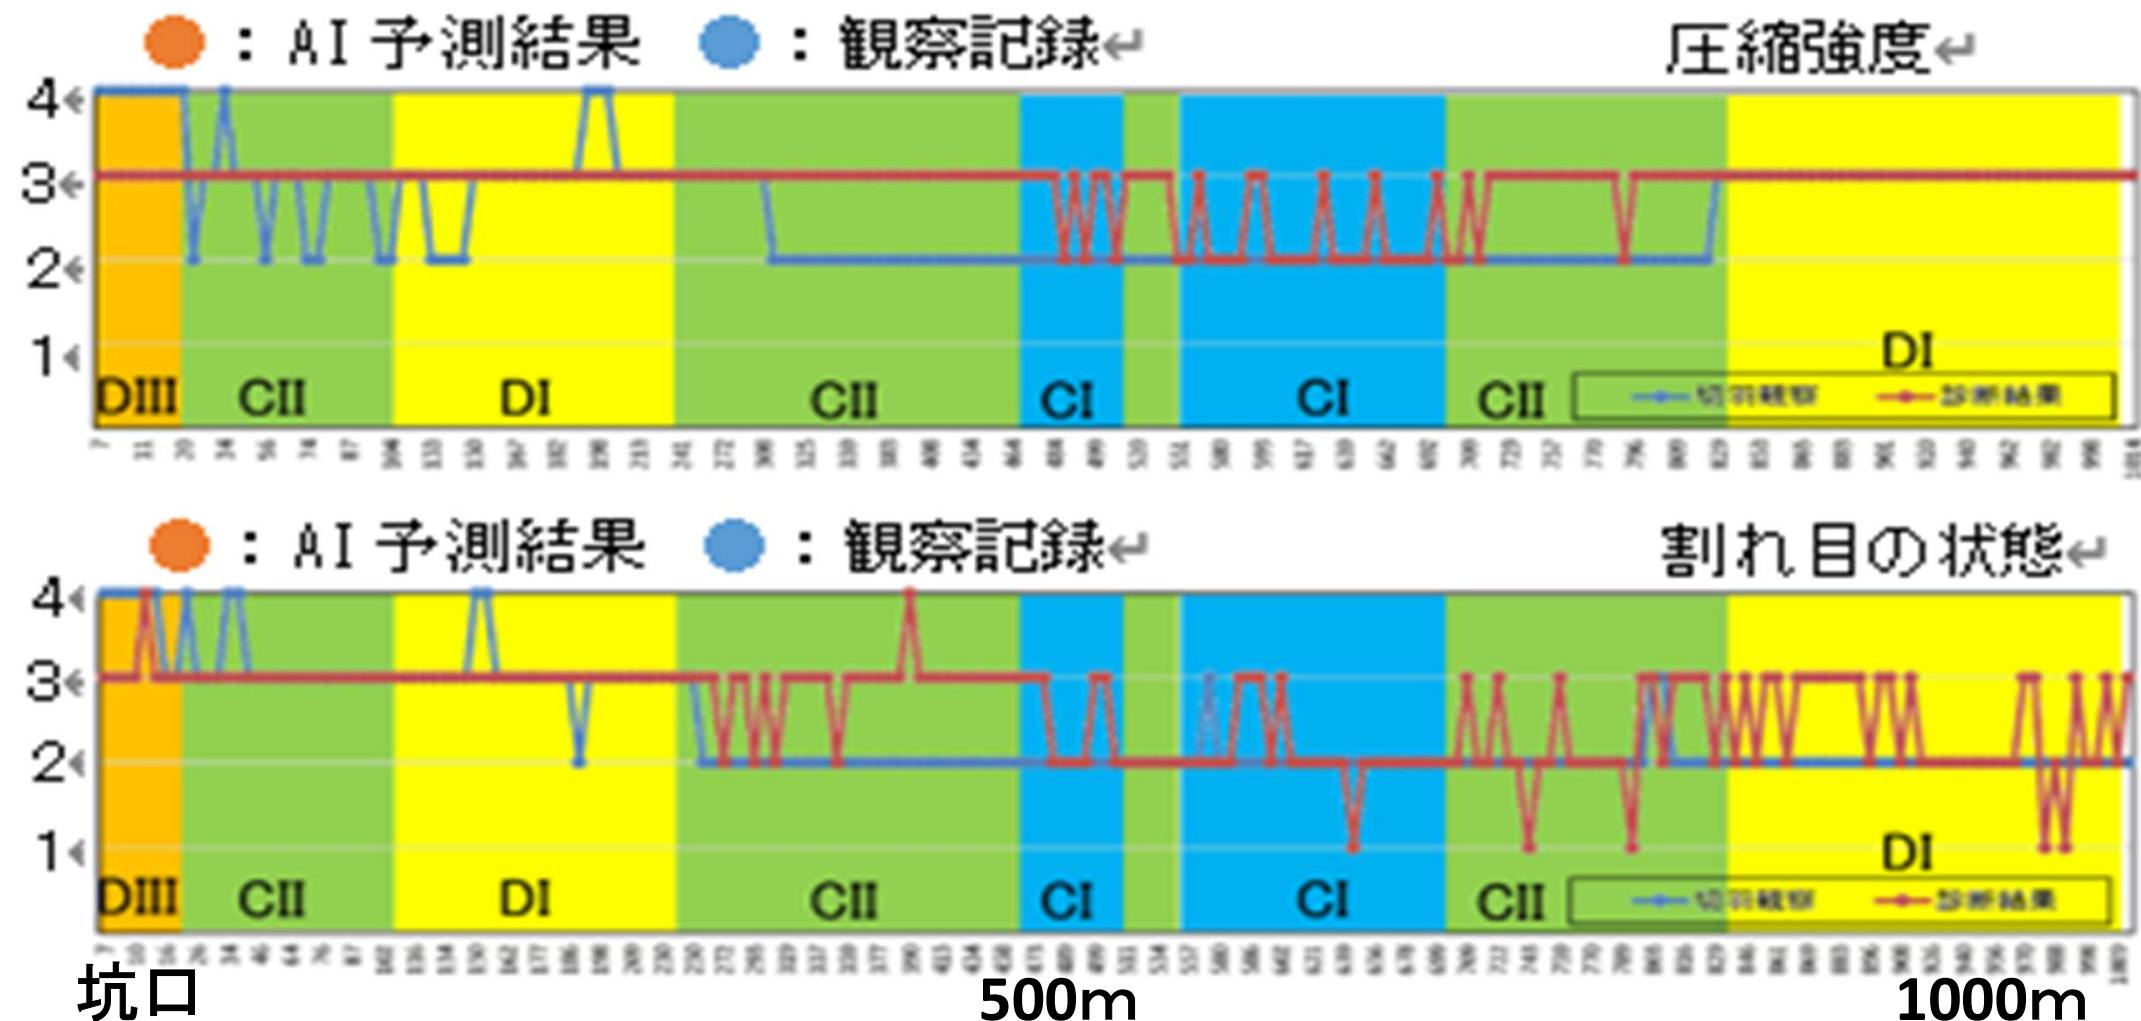
(7) 適用結果と精度 当初モデル

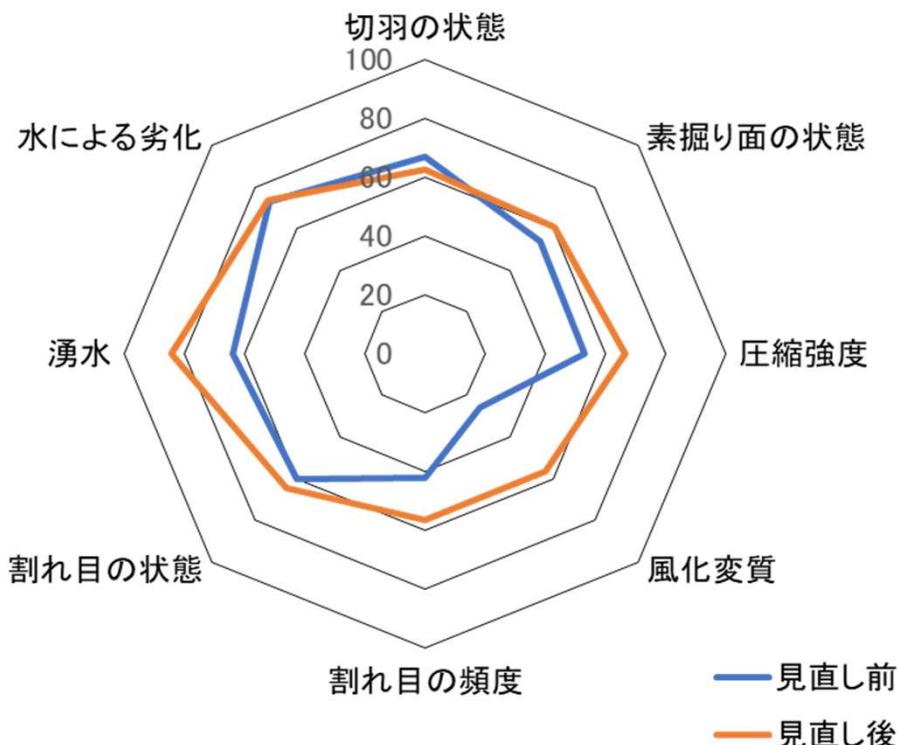
データセットの見直しによる全項目の精度比較

- 学習データ数は減少したが、精度は向上
- 1ランクの差を許容した場合、見直し後の一一致率は概ね95%以上

予測結果と実観察結果の一一致率

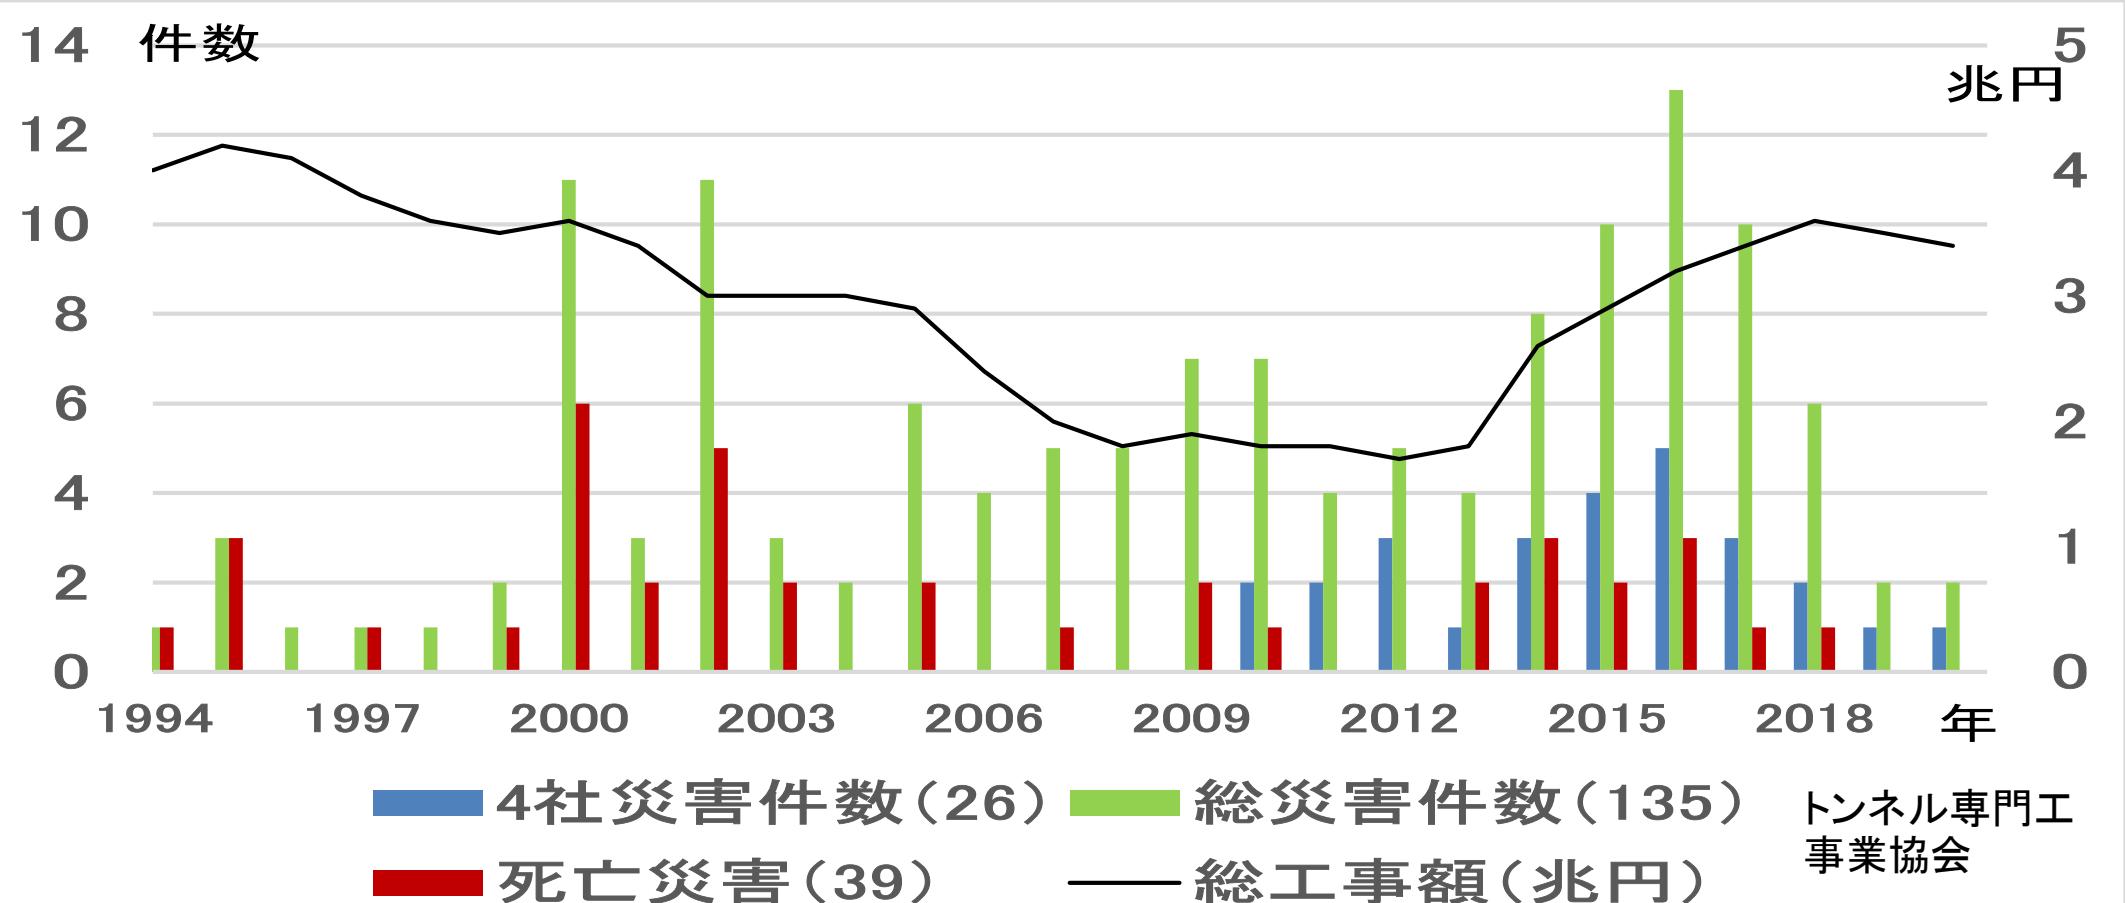
(2) 肌落ち災害の分析 事故件数の推移

2016年、2018年に厚生労働省より肌落ち防止ガイドラインが通達され、対策が強化されたためそれ以降は減少

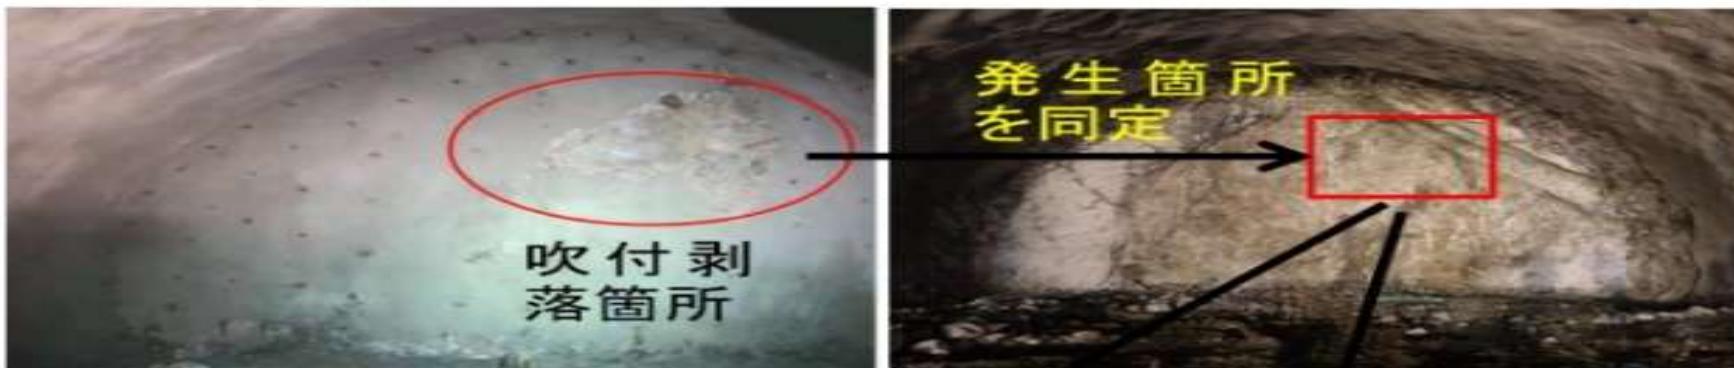
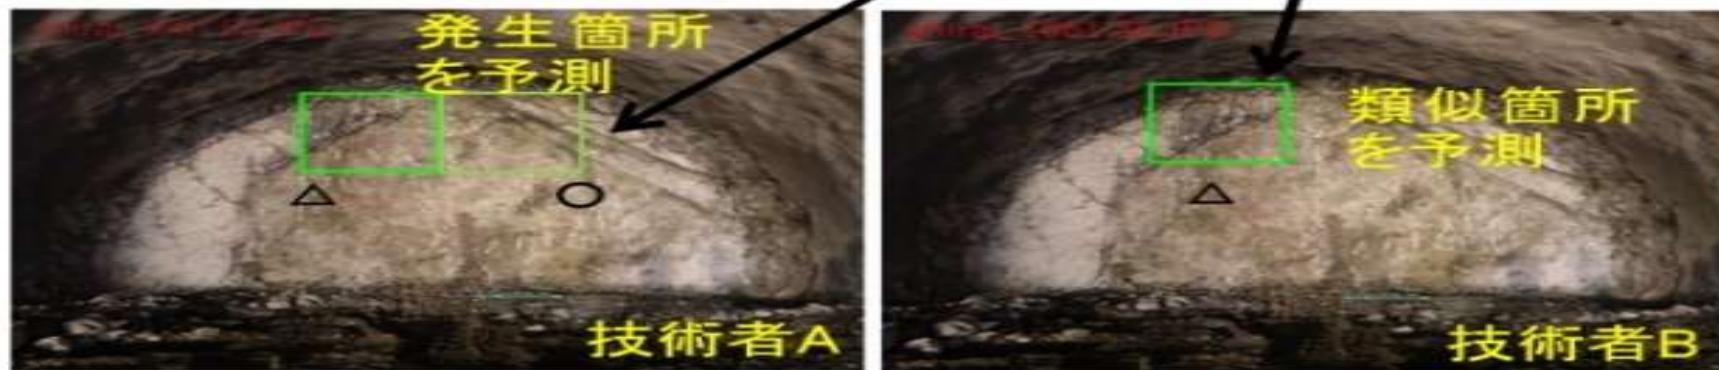
(3) 教師データの作成 実際の肌落ち箇所と予測箇所の比較例

収集した事故事例だけでは、教師データを作成できないため、地質技術者が事故事例に基づき肌落ちしそうな不安定箇所を抽出して教師データを作成することとした。その第一歩として写真は剥落箇所を知らせずに一致度を調べた結果の例

● 吹付剥落箇所の把握

● 教師データとの比較

ブラインドテストの結果、地質技術者の予測した個所と実際の肌落ち個所の一致度が高かったため、地質技術者が追加教師データを作成可能

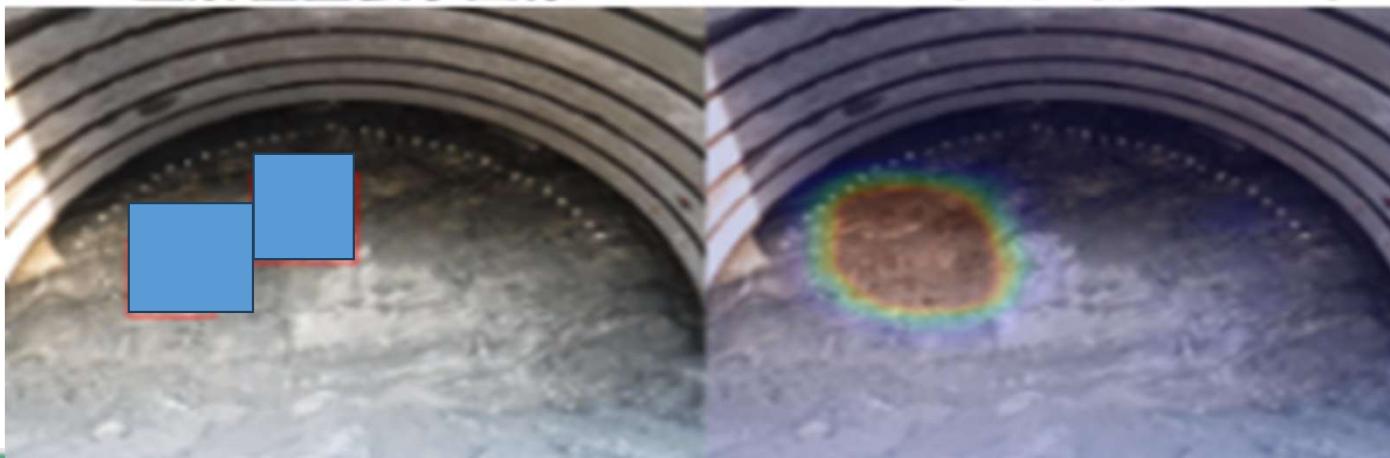
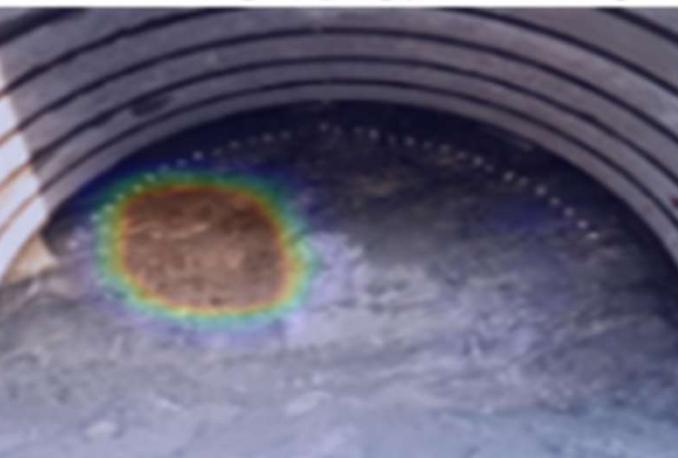
従来のCNN (ResNet)

高解像度の情報が失われやすい。姿勢推定や細かい位置認識には不利

画像認識タスクで高い性能を示す深層学習モデルHRNet (High-Resolution Net)

正解位置表示画像

HR-net予測 (新モデル)

Resnet50 予測 (旧モデル)

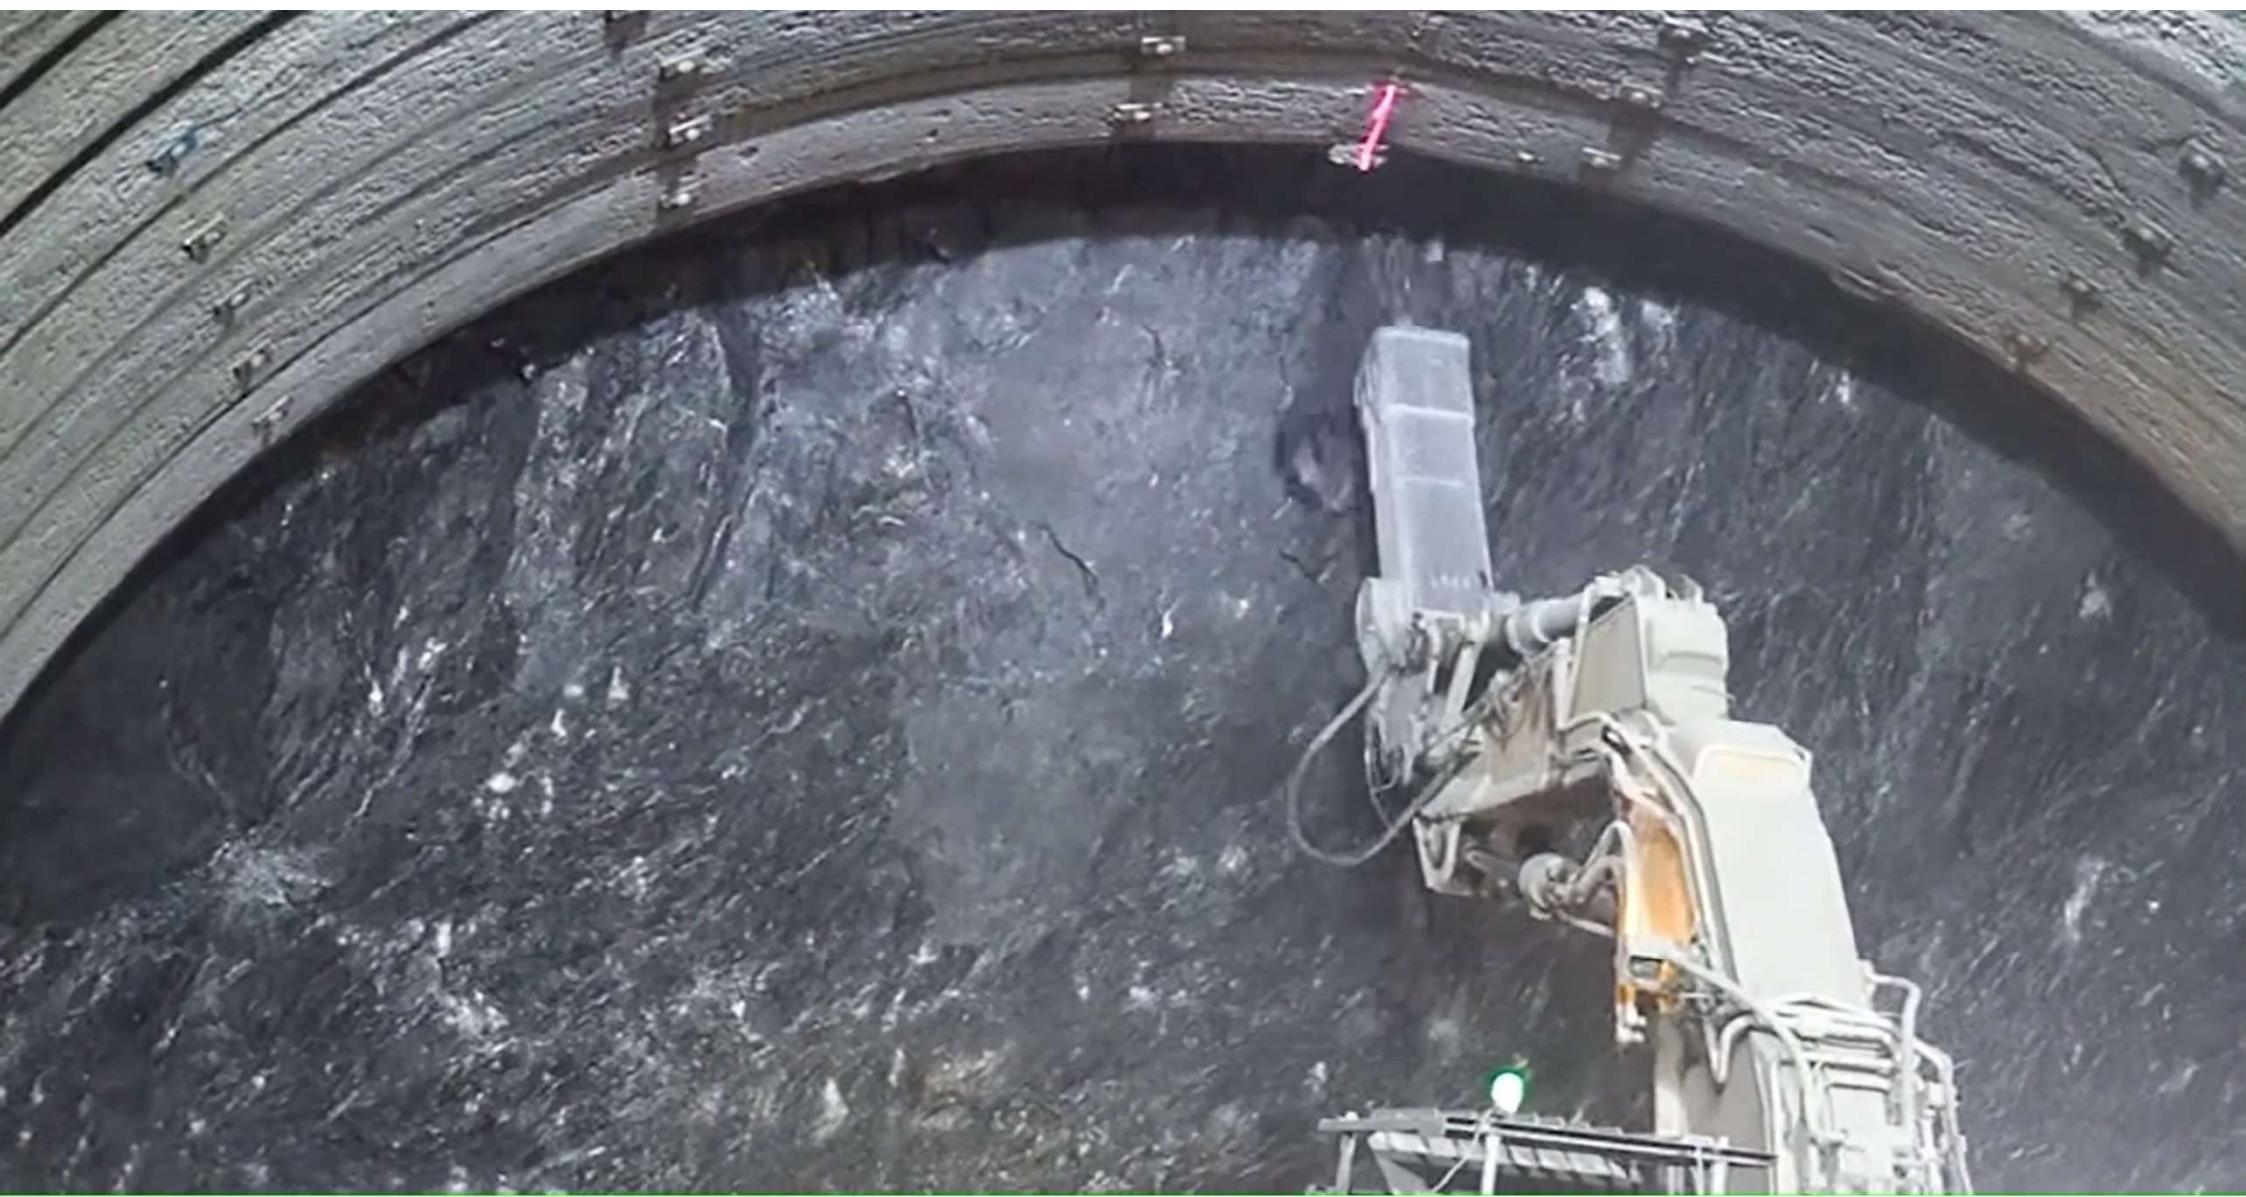
(5) 肌落ち予測支援システムの概要

現場により、安全性の閾値を変更可能、通常は安全側の閾値

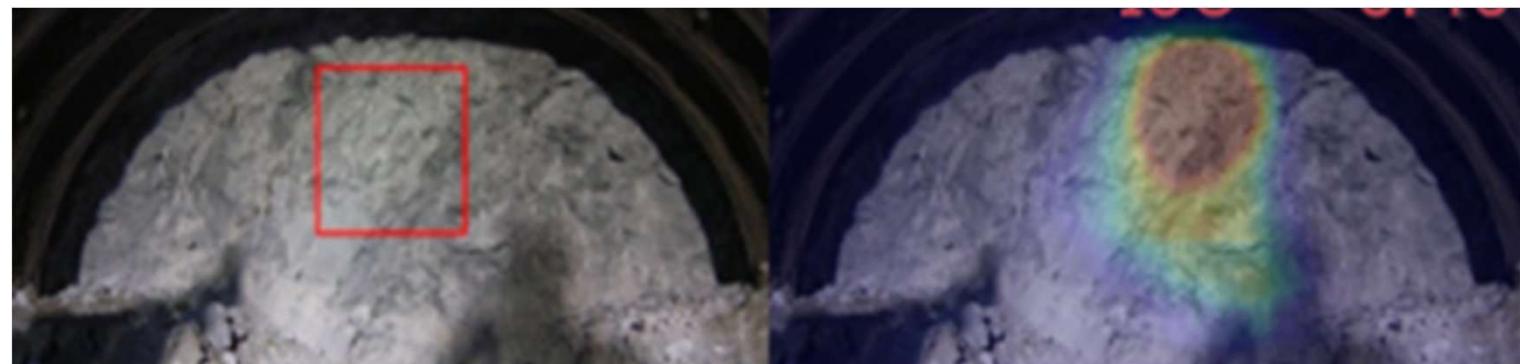
検証方法

技術者の予測（左）とアプリの予測（右）

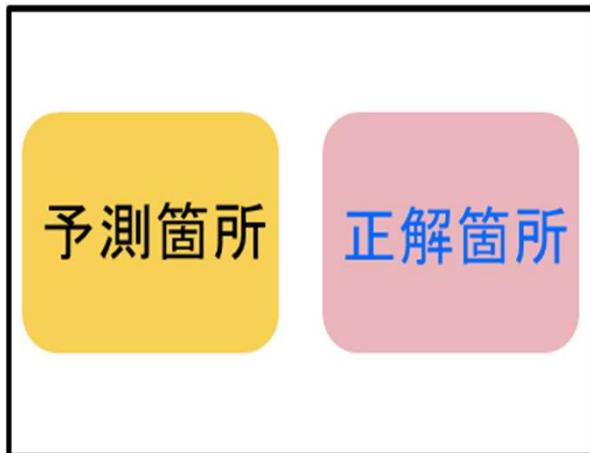
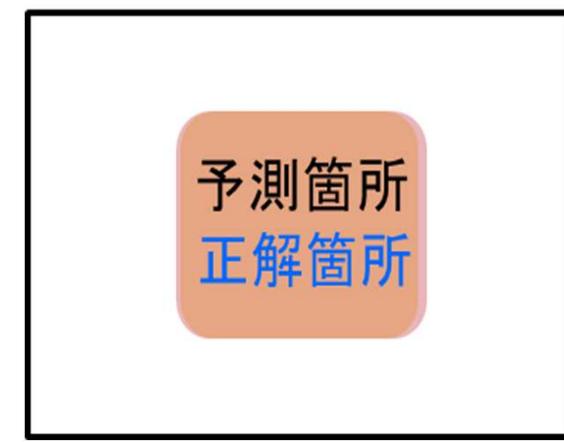
IoU

$$\frac{\text{予測箇所と正解箇所が重なった部分のピクセル}}{\text{予測箇所と正解箇所のピクセルの合計}}$$

IoU = 0

IoU = 1/7

IoU = 1

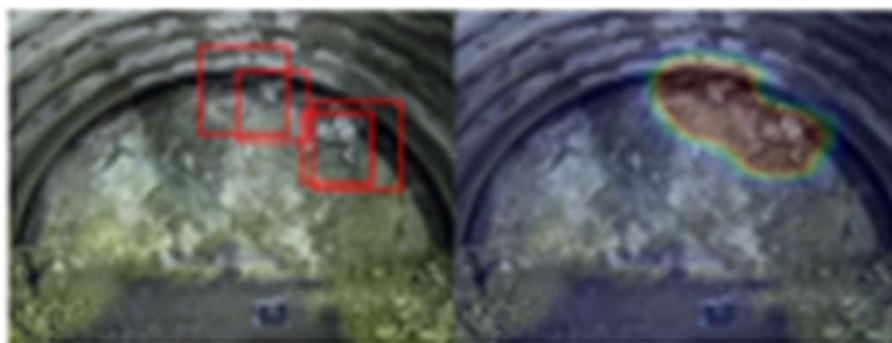
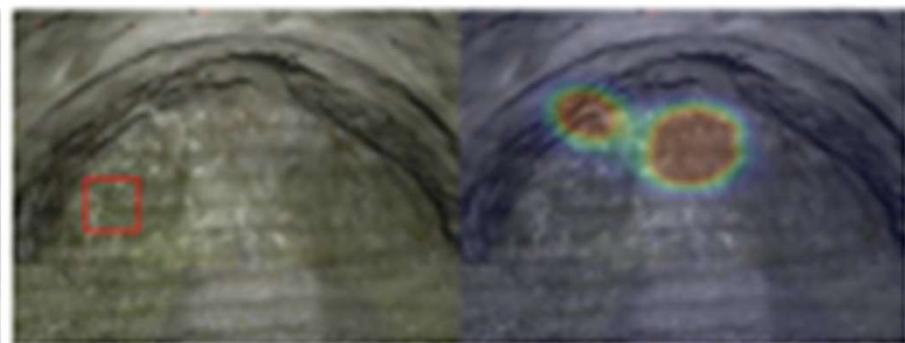
● ○の例

● ×の例

定性的評価の例

肌落ち予測結果の比較

地質の専門家の評価と AI による肌落ち 岩石グループ アプリの予測の一一致と不一致の切羽数			正答率 (%) (○+△)/全数
○ほぼ一致	△一部一致	不一致	
硬質塊状	141	30	91
中硬質塊状	198	38	90
中硬質層状	30	6	100
軟質塊状	29	1	75
軟質層状	193	70	73
