テーマ: AIを活用したトンネル切羽の地質評価と 肌落ち 予測支援による災害防止に関する研究開発

研究代表者 (一財) 先端建設技術センター 吉川 正

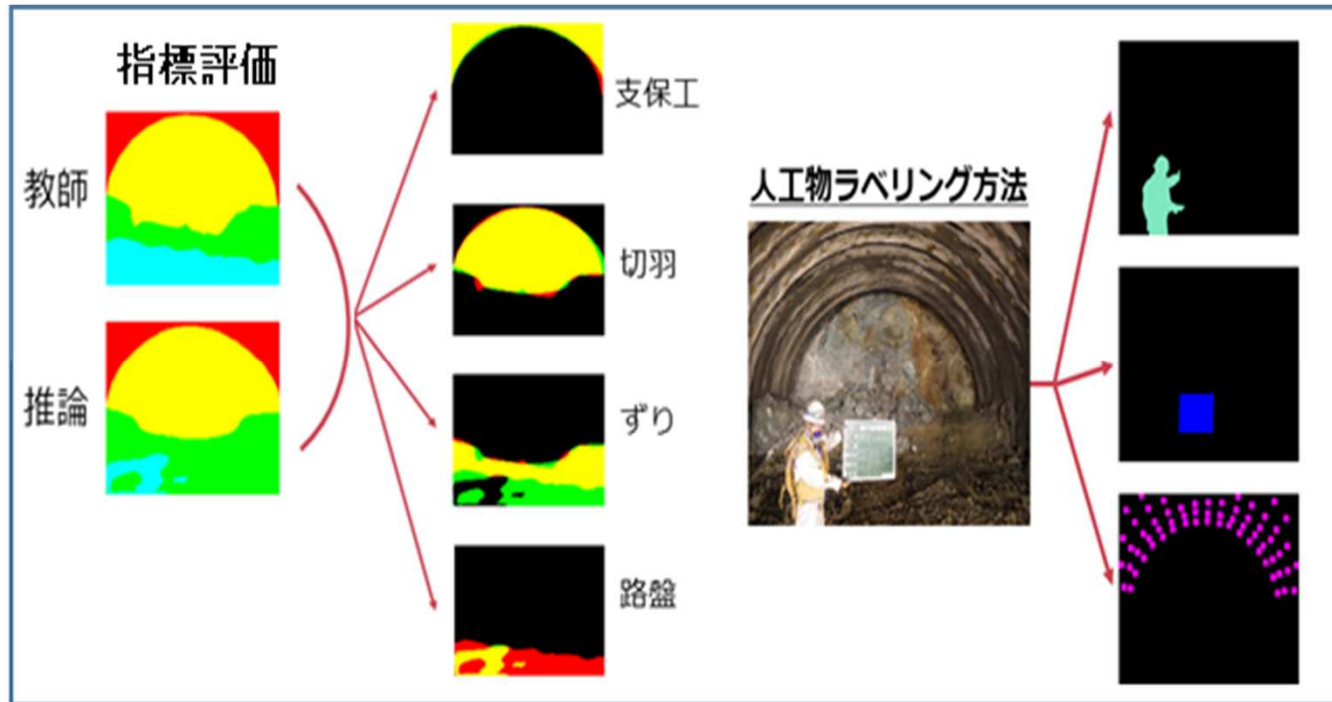
切羽画像から切羽、支保工等の抽出、影、黒板、鏡ボルト等の人工物を認識するシステムや色見本を用いた切羽画像の色補正システムを構築した。

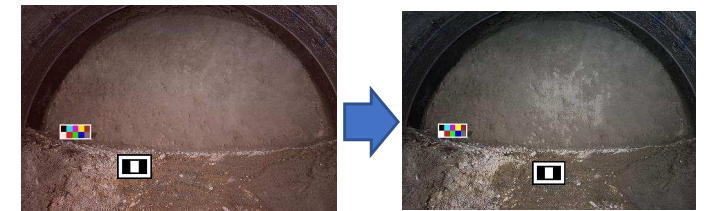
RGB値補正イメージ

(黒:0,0,0、白:255,255,255)
の変化を補正

Figure 4: Color correction using a color chart. [黒:0,0,0] [白:255,255,255]の変化を相殺補正

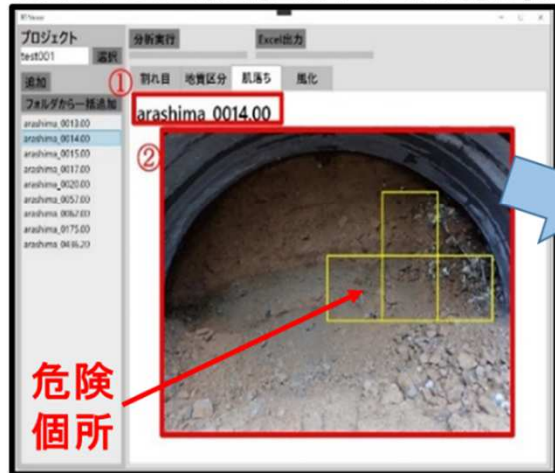
肌落ち危険箇所の予測結果と背面カメラによる切羽画像をタブレット等に
表示することで、切羽監視責任者が肌落ち危険箇所を認識し、坑夫への
退避等の指示を支援する(R3報文⑥)。

マッチングし、予測
画像をSurface
映像に重ねた画像

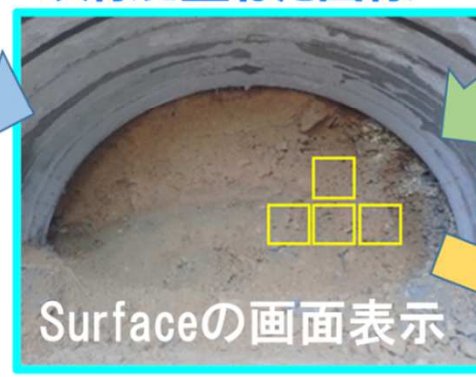
Surfaceの背面
カメラの映像
