光ファイバ計測技術によるトンネル維持管理の生産性向上に関する研究（その1）

－研究概要－

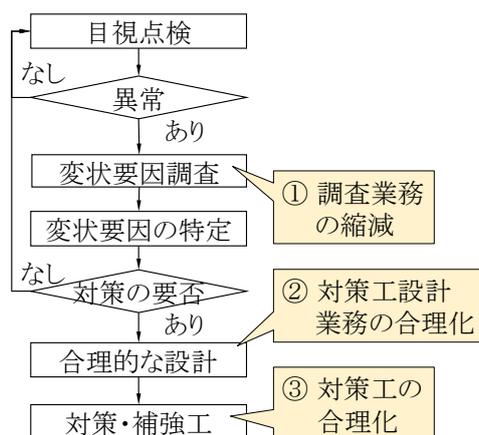
図-1 光ファイバ計測技術によるトンネル維持管理の生産性向上の効果

山岳トンネルの外力に起因する変状は、建設完了後、数年から10年以上の長期にわたり発生するが、従来の電気式計測器では、数年で絶縁抵抗が低下するなど長期計測が難しく、変状が顕在化してから計測が行われていた。このため、調査や計測に数ヶ月以上の時間を要している。また、覆工やインバートに発生している応力や変状を正確に把握できず、対策工の設計は想定や仮定を前提として実施せざるを得なかつた。これに対し、光ファイバは長期耐久性に優れ、全長にわたって連続的な計測が可能のため、建設時に光ファイバを実装すれば覆工やインバートの応力状態を建設直後からモニタリングすることが可能となる。図-1に、山岳トンネルの維持管理フローに光ファイバ計測技術を導入することによるトンネル維持管理の生産性向上の効果を示した。すなわち、変状が発生した場合の要因調査を縮減できるとともに、適切な時期に正確な情報に基づいた合理的な設計と対策工が可能となる。

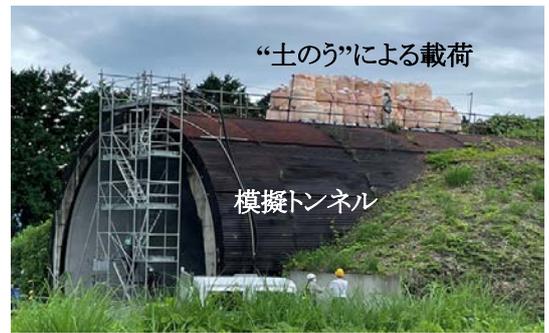
写真-1 模擬トンネルでの载荷試験

光ファイバによる実規模トンネルにおける外力の増大に伴う挙動の計測とその計測精度を確認するための検証試験を実施した。実際のトンネルでは外力を制御することができないため、上記(2)の模擬トンネルの上部に土のうを使って载荷し、覆工表面に設置した光ファイバを使って覆工の挙動のモニタリングを行った(写真-1)。覆工表面には、ひずみゲージを設置し光ファイバと比較した結果、光ファイバではひずみゲージと同程度の精度、かつ連続的なひずみを計測できることを明らかにした。

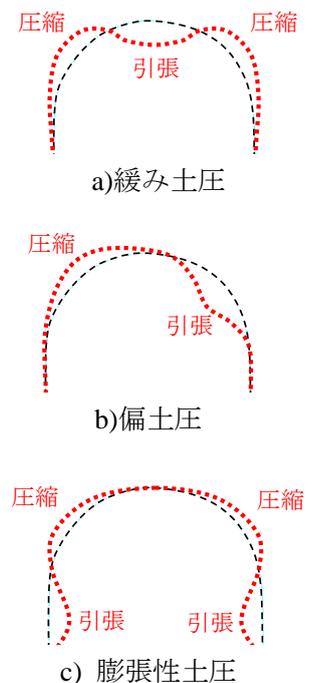
図-2 変形モードによる土圧の推定¹⁾

光ファイバ計測データを利用し、対策工設計の合理化について検討を行った。これまでは、覆工に生じたひび割れ分布や方向から変形モードと外力や変状要因を特定し、設計が行われているが¹⁾、光ファイバ計測データにより、図-2のように曲げモーメントと変形モードを把握し、対策工設計の合理化が図れることを示した。
